Konference Špindlerův Mlýn 2016

# OPATŘENÍ PROTI NÁRŮSTU PORUCHOVOSTI PTN VN VLIVEM FEROREZONANCE

04/2016

Jiří Horák

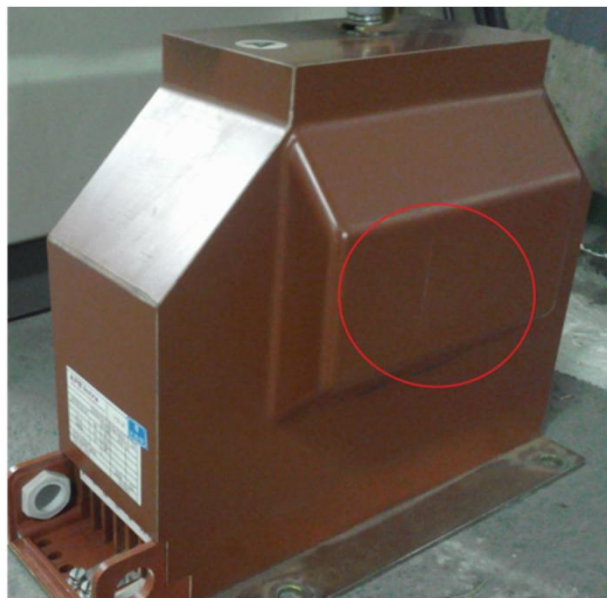
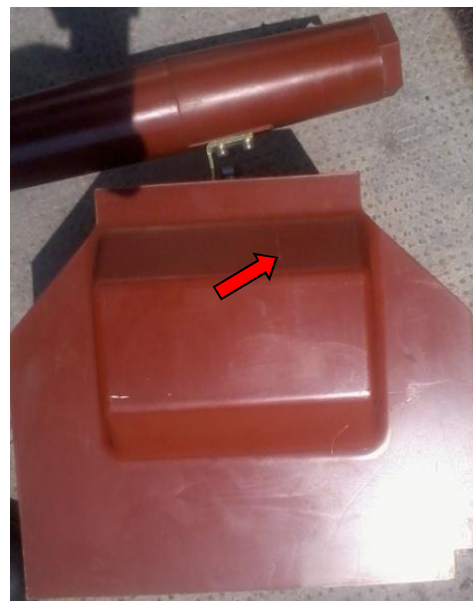
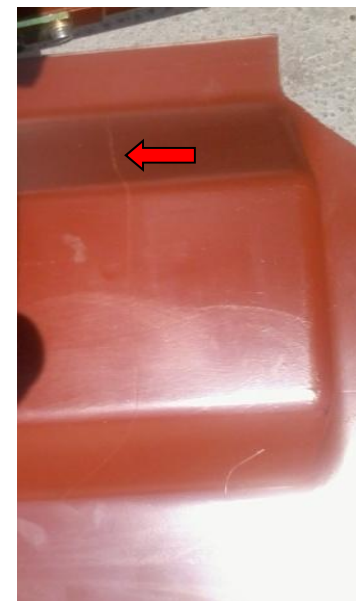
- V 3/2014 při provádění pravidelné údržby zjištěna závada na měřicím transformátoru napětí 22kV v ES Mariánské Hory (centrum Ostravy)
- Prasklina na boční straně PTN a mírné začernání bez dalšího vlivu na jeho funkci

- Následně pečlivější prohlídkou této rozvodny zjištěny další čtyři poškozené PTN – všechny poškozené podobným způsobem

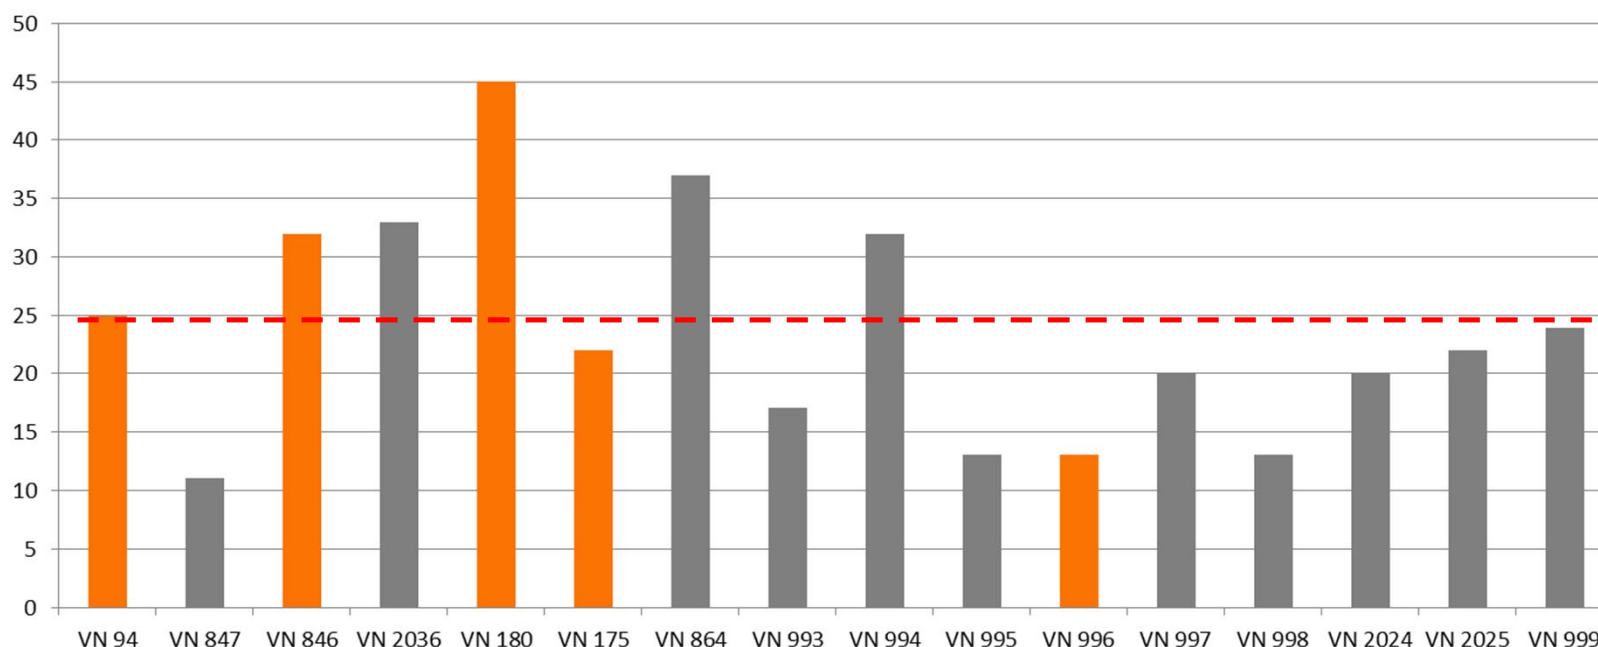
Počty zemních spojení na vývodech za období 2004–2014 (oranžově vyznačeny pole s vadnými PTN)

- Z grafu nevyplývá přímá úměra mezi počty zemních spojení a poruchami PTN
